## Безпека дорожнього руху у місті Вознесенську

*Аналітичний звіт та рекомендації (редакція перша)*

Цей звіт є результатом комплексного дослідження безпеки дорожнього руху у місті Вознесенську, що було проведено у квітні 2017 року на замовлення міської ради. Вознесенськ – районний центр в Миколаївській області з населенням 35 тисяч мешканців. Через місто проходить дві транзитні автодороги: Р-06, яка з'єднує Київ з Миколаєвом та Херсоном, та менш завантажена траса Р-55 між Кривим Рогом та Одесою. Місто має розгалужену систему місцевих вулиць, облаштованих тротуарами, пішохідними переходами, а також систему міського та приміського автобусного сполучення.

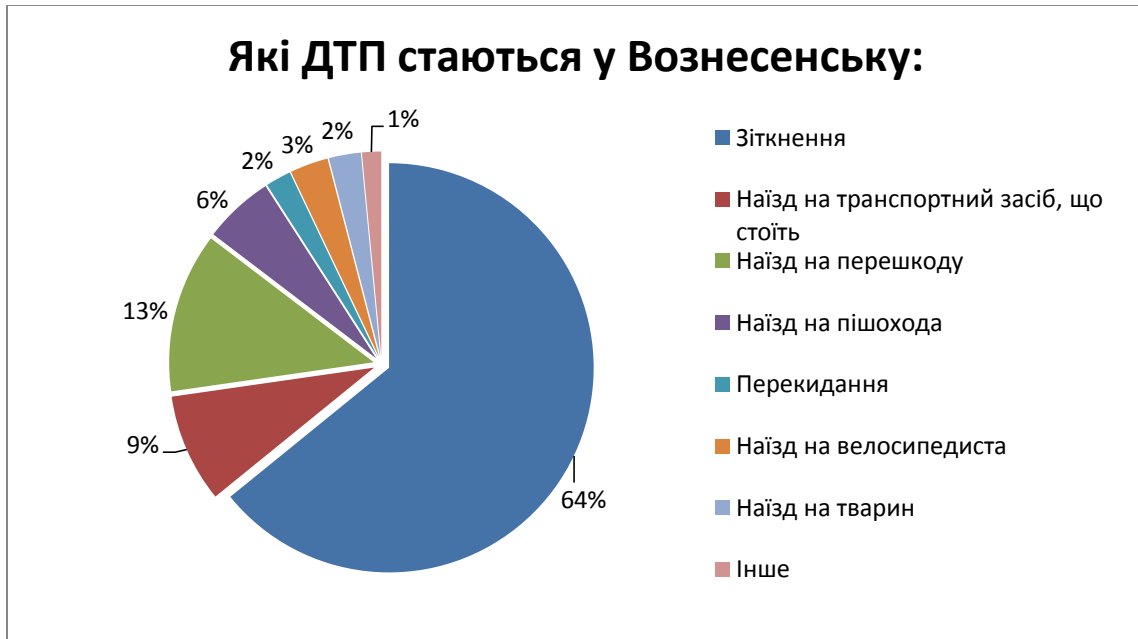
Важливим є профіль аварійності, тобто які саме аварії стаються, коли вони стаються, і до яких наслідків призводять. У Вознесенську більшість ДТП – це зіткнення між автомобілями, рухомими та припаркованими, наїзди автомобілів на перешкоду та перекидання. Разом вони складають понад 87% усіх ДТП. Близько 6% складають наїзди на пішоходів, і 3% - наїзди на велосипедистів.

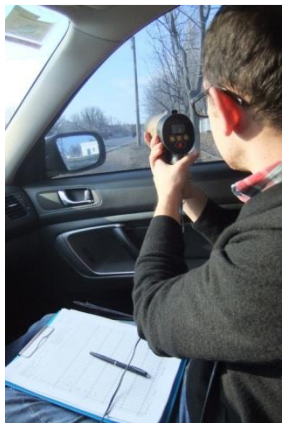
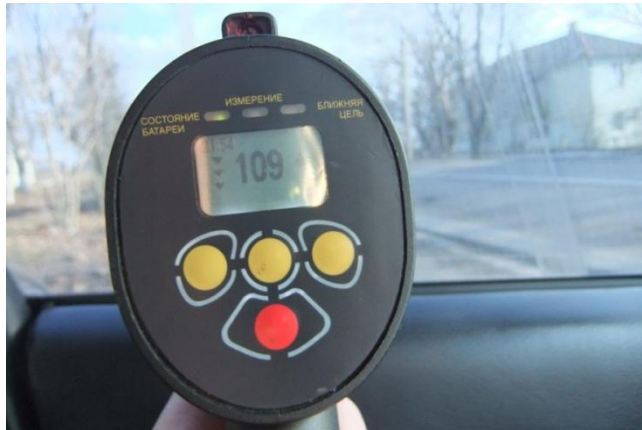
### Заміри швидкості у Вознесенську вздовж автодороги Р-06

Заміри, які проводились за науково обґрунтованою методикою та охоплювати близько 430 автомобілів, дозволили виявити, що надмірна швидкість руху дуже значним фактором ризику на основних магістралях міста, які є частиною автодороги Р-06. Також перевищення швидкості присутнє і на нетранзитних вулицях міста, зокрема на Михайлівській.

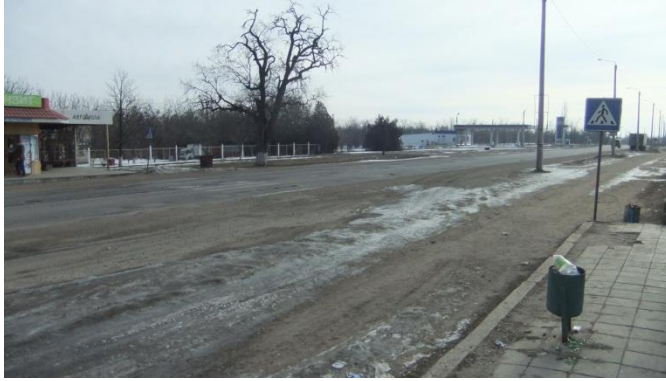
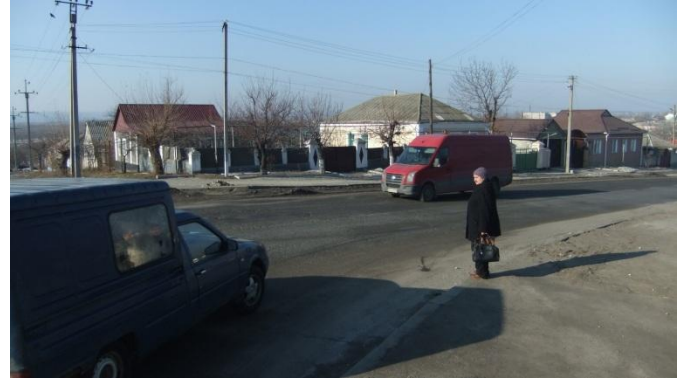
<b>№</b>	<b>Виявлені проблеми</b>	<b>Кількість місць</b>
1	Обмежена оглядовість переходів для водіїв і пішоходів у місцях, де переходи розташовані в межах кишень для громадського транспорту та паркування	17
2	Повна або часткова відсутність дорожніх знаків "Пішохідний перехід"	11
3	Фізична застарілість дорожніх знаків та невідповідність державному стандарту	4
4	Знаки розташовані на великій відстані від проїжджої частини (за узбіччям)	9
5	Відсутнє точкове освітлення пішохідних переходів	28
6	Відсутні пішохідні секції світлофорів	1
7	Перехрестя із невлаштованими пішохідними переходами	2
8	Відстань для долання пішоходами є небезпечно великою (понад 10 метрів)	19

*Пішохідні переходи мають численні недоліки, а в деяких місцях відсутні взагалі (фото праворуч)*

Місту рекомендується, у співпраці зі Службою автомобільних доріг, негайно розпочати облаштування контрастного точкового освітлення пішохідних переходів вздовж магістралі Р-06. Згідно з "Рекомендаціями з обладнання нерегульованих пішохідних переходів в одному рівні" (Р В.2.3-03450778-855:2015), освітлення переходу повинно відрізнятися по колірності, забезпечувати необхідну яскравість в межах усього переходу і підходах до нього (середня вертикальна освітленість 40лк, мінімальна в найвіддаленіших точках - 5лк), також джерело світла повинно розташовуватися так (перед переходом в напрямку руху), щоб світло падало в напрямку від очей водія на пішохідний перехід.

Острівець безпеки є високоефективним активним засобом підвищення безпеки. Він спонукає водіїв до дотримання безпечного швидкісного режиму (60 км/год) за рахунок того, що візуально звужує проїзну частину в місці пішохідного переходу та підвищує концентрацію водіїв; унеможлиблює виїзд автомобіля на зустрічну смугу для обгону чи випередження; унеможлиблює зупинку і стоянку автотранспорту на переході та в безпосередній близькості до нього; скорочує час перебування пішоходів на проїжджій частині, зменшуючи «період вразливості» і створюючи фізичний захист, особливо для маломобільних груп (діти, особи старшого віку, травмовані особи, інваліди). Згідно з ДБН 2.3.5 "Вулиці та дороги населених пунктів", обов'язковим є облаштування острівців безпеки для пішоходів на перехрестях, площах кільцевого руху і перегонах магістралей при ширині проїзної частини магістралі більше ніж 15 м. За умови відповідного обґрунтування (а у Вознесенську воно присутнє), при ширині проїзної частини магістралі 15 м і менше, острівець безпеки шириною не менше ніж 2 м може влаштовуватись за рахунок звуження смуги руху до 3,25 м. Конкретний список місць для встановлення острівців має бути ідентифікований при розробці схеми ОДР, але, попередньо, острівці безпеки, як і додаткове освітлення, рекомендуються на більшій частині переходів. На ділянках, де ширина проїжджої частини 8,5м або більше та немає смуги накопичення для лівого повороту, встановлення острівців має стати стандартним рішенням.

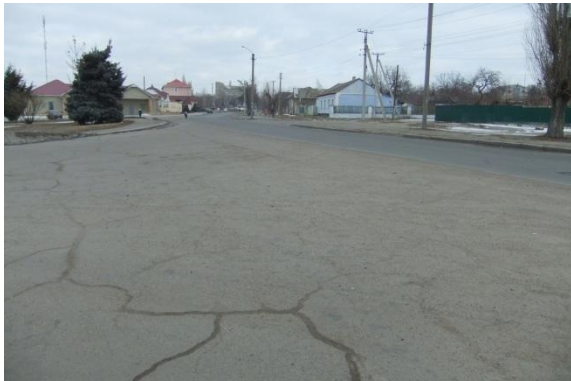
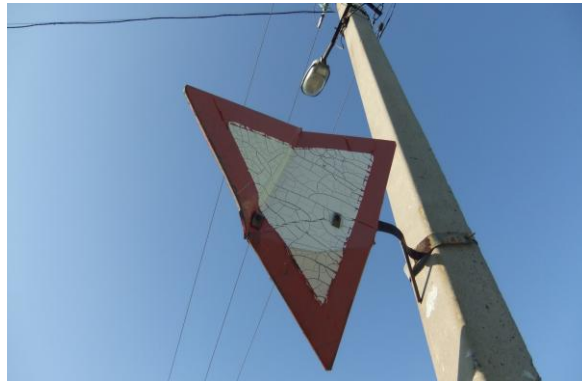
- **Технічно незадовільний стан дорожніх знаків**, як правило через застарілість або погану якість. В результаті цього, насиченість кольорів, контрастність і світлоповертальні властивості не відповідають державним стандартам, роблячи знаки непомітними або малопомітними. Значна частина знаків є фізично пошкодженими - погнуті, мають відслоєння фарби, сліди корозії металу та ін.

- **Відсутня дорожня розмітка.** На більшості вулиць Вознесенська на момент проведення дослідження дорожня розмітка була відсутня або майже відсутня. На менш значних, житлових вулицях розмітка не наносилась взагалі продовж довгого часу.

*Застарілі дорожні знаки та відсутня розмітка – типова ситуація у Вознесенську у 2017 році*

Місту рекомендується невідкладно розпочати заміну застарілих знаків та встановлення відсутніх знаків, в першу чергу знаків пріоритету та пішохідних переходів. Відносно останніх, в Україні є поширеним явищем встановлення особливих варіантів цих знаків, наприклад зі світлодіодним свіченням та/або

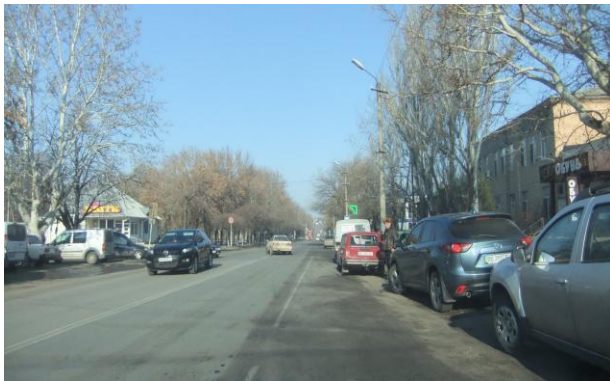
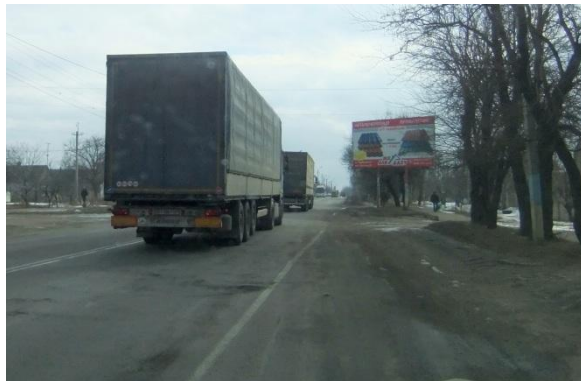
На вулиці Київській було виявлено невпорядкованість зі смугами руху, що може мати негативні наслідки для аварійності та травматизму. На більшій частині вулиці рух організовано в двох смугах, по одній в кожному напрямку. Однак ширина проїжджої частини коливається, 7, 8, 10 метрів, а максимальна виявлена ширина складає 14 метрів. Водночас на вулиці присутні декілька ділянок, на яких рух організовано в чотирьох смугах, про що говорить розмітка та несистемно встановлені дорожні знаки, як правило перед перехрестями.

Хоча задум за створенням додаткових смуг руху є добрим (збільшити пропускну спроможність, зменшити затримки в русі), реалізацію цього рішення можна оцінити негативно з точки зору безпеки. Ділянки з додатковими смугами руху не позначені усіма необхідними знаками, нанесення розмітки у більшості випадків не відповідає ДСТУ і нормам безпеки, адже смуга з'являється і зникає раптово. При цьому в центральній частині міста праві смуги в багатьох випадках зайняті припаркованими автомобілями, а в зимовий період закриті снігом, а отже повноцінно там функціонує одна смуга руху. На регульованих перехрестях ліва смуга як правило зайнята автомобілями, які очікують можливості повернути ліворуч.

*Друга смугу руху запаркована автомобілями та раптово закінчується без відповідної розмітки та знакування. Вулиця Київська, 2017 рік*

Коридор Р-06 є найбільш проблемним, зокрема через проблему швидкості, невпорядкованість смуг руху, та численні недоліки в організації пішохідних переходів. Рекомендуємо місту, у погодженні зі Службою автомобільних доріг, замовити розробку Схеми організації дорожнього руху на вулицях, по яких проходить коридор автодороги Р-06. В Україні вже наявні численні приклади, коли органи місцевого самоврядування замовляють схеми організації руху на автодороги, які не є у них на балансі, наприклад місто Долина (автодороги Р-21 та Н-10) та місто Яремче (автодорога Н-09), тому це цілком можливо і рекомендовано для міста Вознесенська. У майбутній схемі організації руху потрібно передбачити: ліквідацію непрацюючих чотирьох смуг руху в центральній частині міста, замінивши на схему 1+1+1, коли в обох напрямках руху буде залишено по одній смузі для постійного руху вперед, і одна смуга служитиме як накопичувальна смуга для лівого повороту (по центру) або для паралельного паркування (з однієї зі сторін). Розробнику схеми ОДР слід продумати і створити умови для безпечного і зручного руху громадського транспорту, пішоходів та велосипедистів. Безпека мешканців міста повинна бути пріоритетом при розробці схеми руху, і однією з цілей повинно бути зниження швидкості руху до 40-50 км/год.

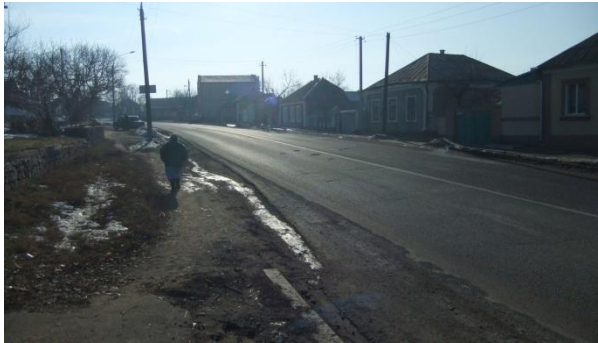
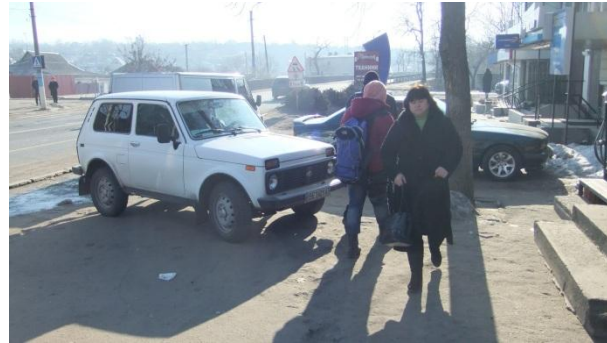
На значній частині вулиць міста тротуари відсутні взагалі. Наявність тротуарів з бордюрною лінією фізично захищає пішоходів, а також психологічно впливає на водіїв, спонукаючи їх зменшити швидкість та проявляти більшу пильність. У Випадку відсутності тротуарів ефект протилежний: пішоходи є незахищеними фізично і психологічно, а водії мають відчуття, ніби вони їдуть поза межами міста, і обирають вищу швидкість руху. В місцях, де тротуари присутні, вони часто зайняті хаотично припаркованими автомобілями та змонтованими кіосками. Покриття пішохідних доріжок часто перебуває в незадовільному технічному стані. Особливо це стосується коридору траси Р-06 та примикаючих вулиць, на яких часто відсутня розмітка переходів. Це створює невизначеність, конфліктність та аварійні ситуації.

*Тротуари часто відсутні або зайняті припаркованими автомобілями, внаслідок чого страждає безпека пішоходів та якість життя в місті*

Враховуючи стан інфраструктури, місту рекомендується планувати і втілювати проекти комплексної реконструкції вулиць, в першу чергу вздовж коридору Р-06 (Київська, Ювілейна, Осадчого, Болгарська). В проектах реконструкції слід передбачати створення оптимальної ширини проїжджої частини з врахуванням організації руху по смугах, місця для паркування, та засоби активної безпеки. Пріоритетом має бути облаштування безпечних та комфортних умов для руху пішоходів та велосипедистів, у вигляді тротуарів та велосипедних доріжок.

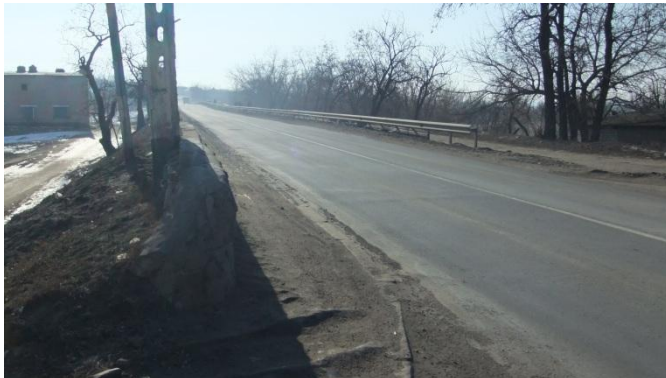
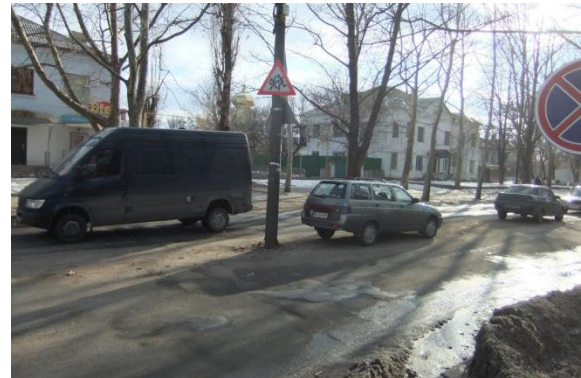
Були виявлені непоодинокі випадки наявності небезпечних об'єктів в одному рівні з проїжджою частиною, посередині або збоку від смуг руху автомобілів. Такими об'єктами є опори освітлення та опори шляхопроводу, а також бар'єрні огороження (торцеві частини), огороження на мості (з твердих матеріалів). Наявність таких об'єктів посеред асфальту є неприпустимим з точки зору безпеки дорожнього руху. 17% від усіх ДТП з потерпілими у Вознесенську складають наїзди на перешкоди.

Наїзд на перешкоду є одним з поширених видів ДТП у місті Вознесенську (17% від усіх ДТП з потерпілими). Частково це пояснюється високою швидкістю руху, а частково – відсутністю належного облаштування цих перешкод. Доцільним є в найкоротші терміни вжити заходів для позначення таких місць дорожніми знаками (4.7-4.9) та вертикальною розміткою (2.1 і 2.3). Наприклад: кільцеве перехрестя на автодорозі Р-06, опори залізничного шляхопроводу на вул. Михайлівська, опори електропередач на вул. Короленка. Ймовірно, на території

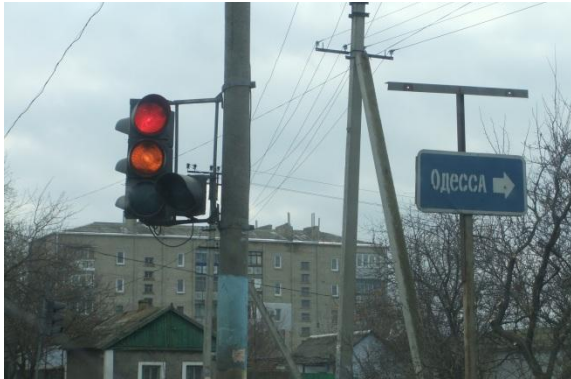
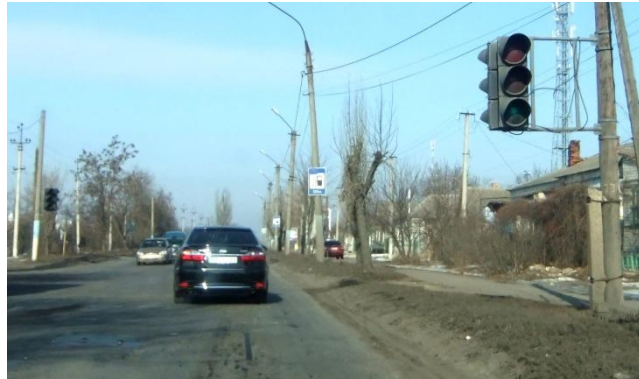
У місті під час дослідження було наявно сім регульованих перехресть, однак більша частина з них є фізично застарілими та мають такі недоліки: неоптимальне розміщення секцій; відсутність частини секцій; слабка яскравість; непрацюючі лампи; відсутність звукового супроводу; відсутність таймерів зворотнього відліку для пішоходів. Наприклад, світлофор на перехресті вулиці Київської з вулицею Осипенка є слабо помітним в денний час, про що свідчать сліди від екстрених гальмувань та зареєстровані аварійні випадки. Місцеве самоврядування усвідомлює ситуацію зі світлофорами та вживає дій для цього (зокрема нещодавно було встановлено два нові світлофорні об'єкти), однак поки що проблема є досить помітною.

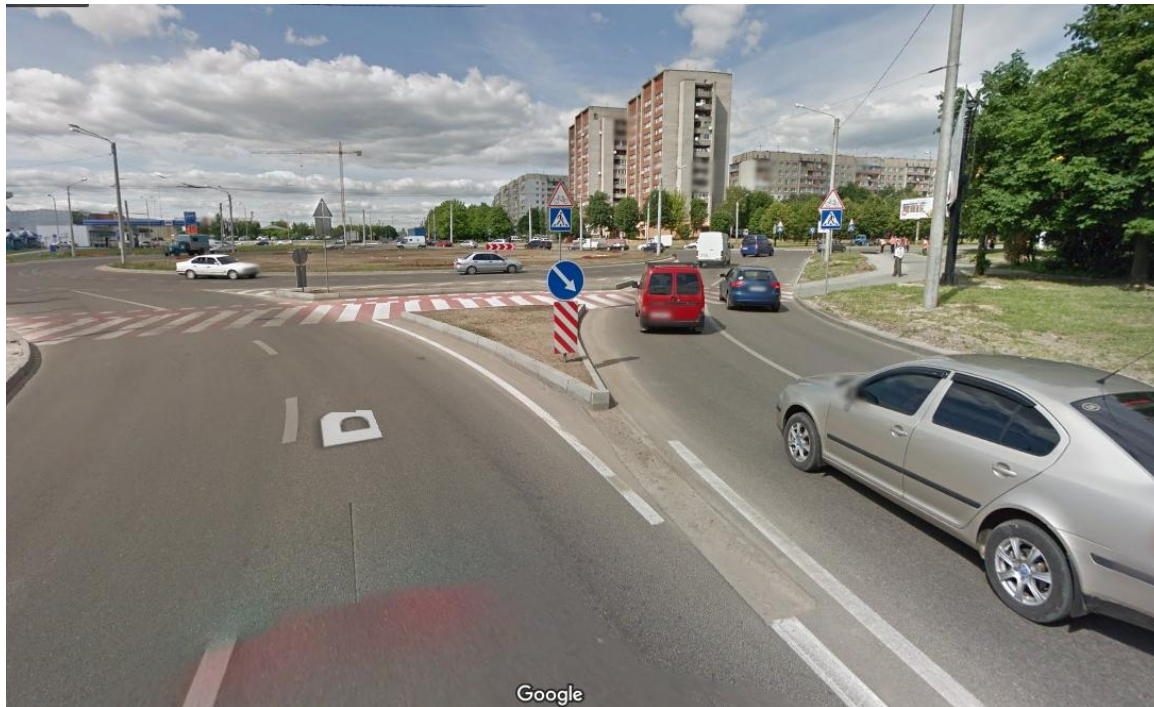
*Зразок закування перешкод. Місто Львів. Фото Google Streetview*

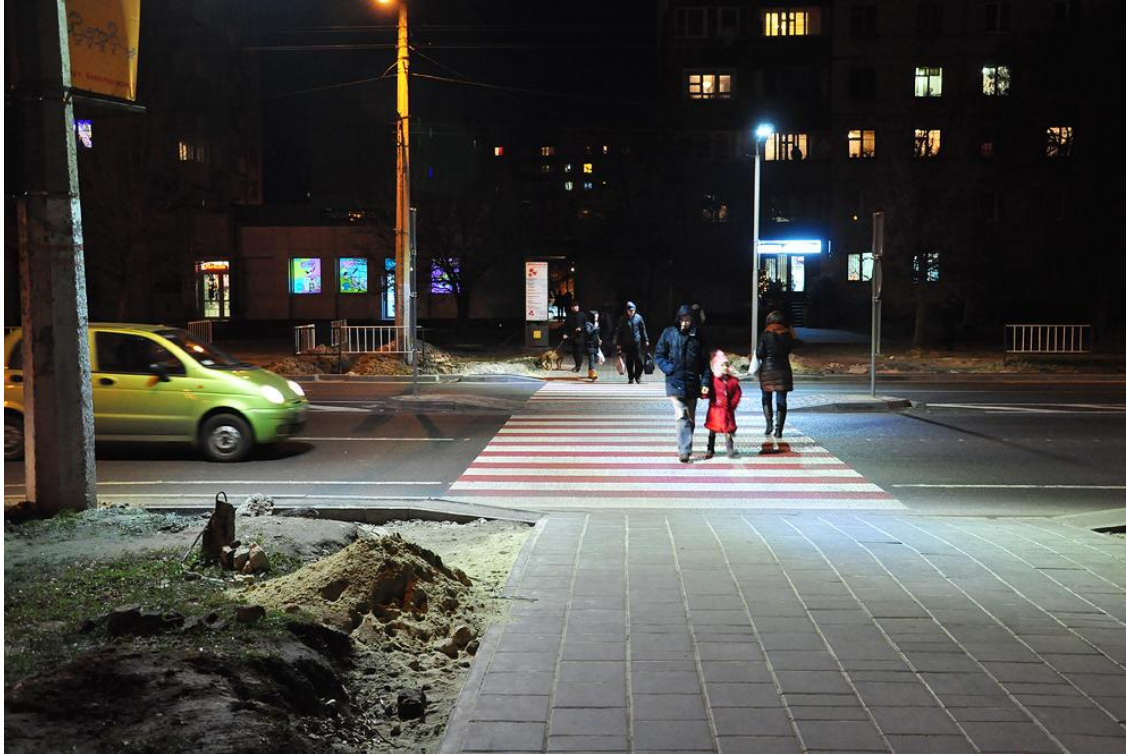
*Перехід з точковим контрастним освітленням у Львові. Фото Олександра Шутюка*

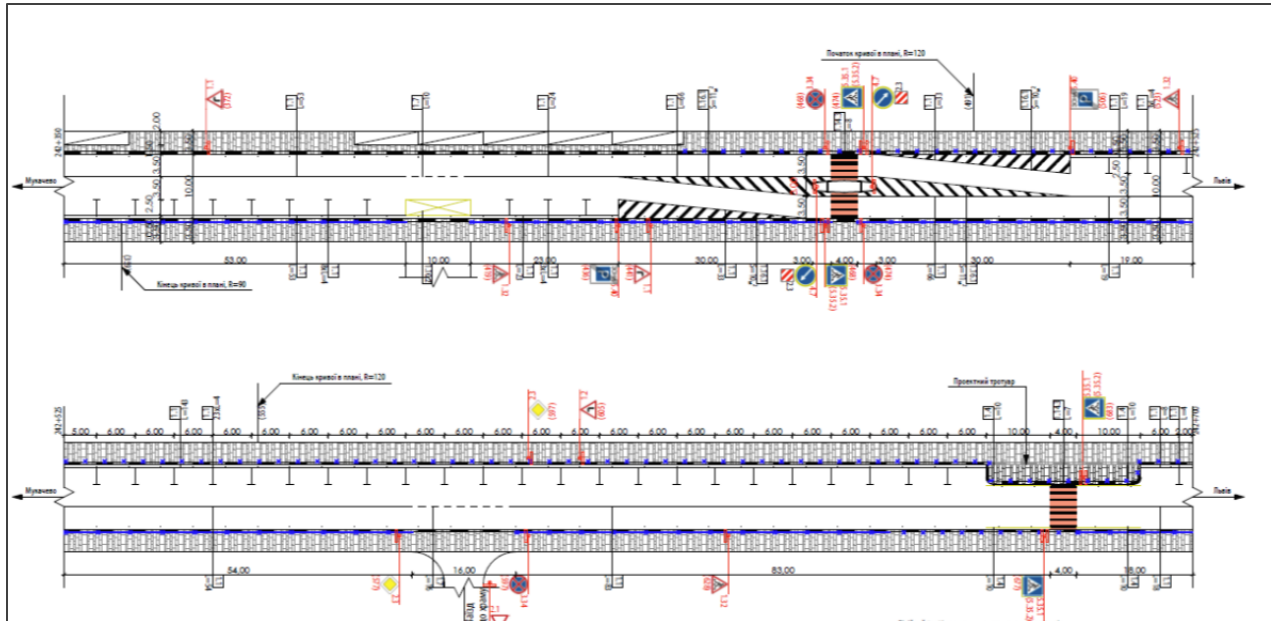
Фрагмент схеми організації дорожнього руху на національній автодорозі Н-10.  
Виконавець ТОВ "Урбан Прогрес"

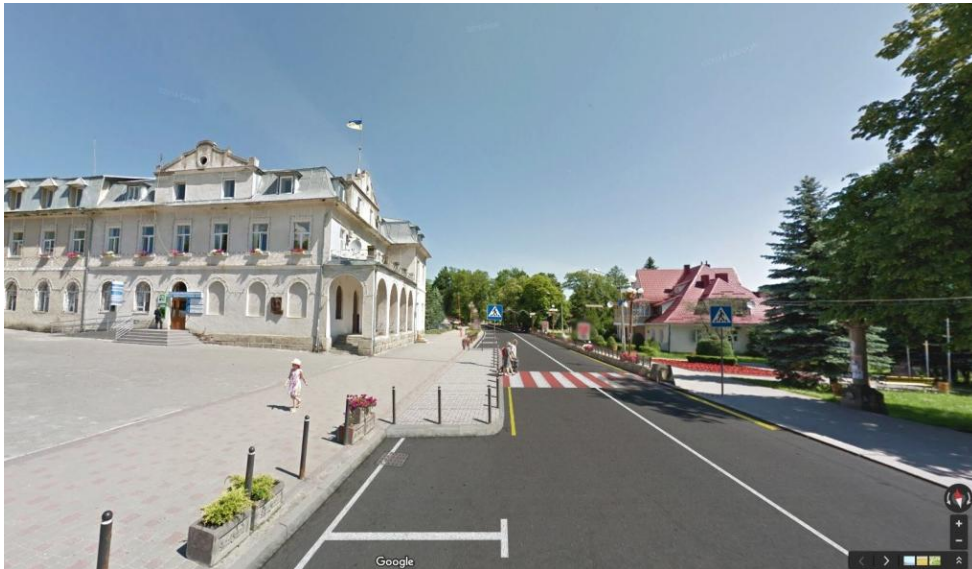
Візуалізація однієї з ділянок затвердженої схеми ОДР на автодорозі Н-10 на території міста Яремче

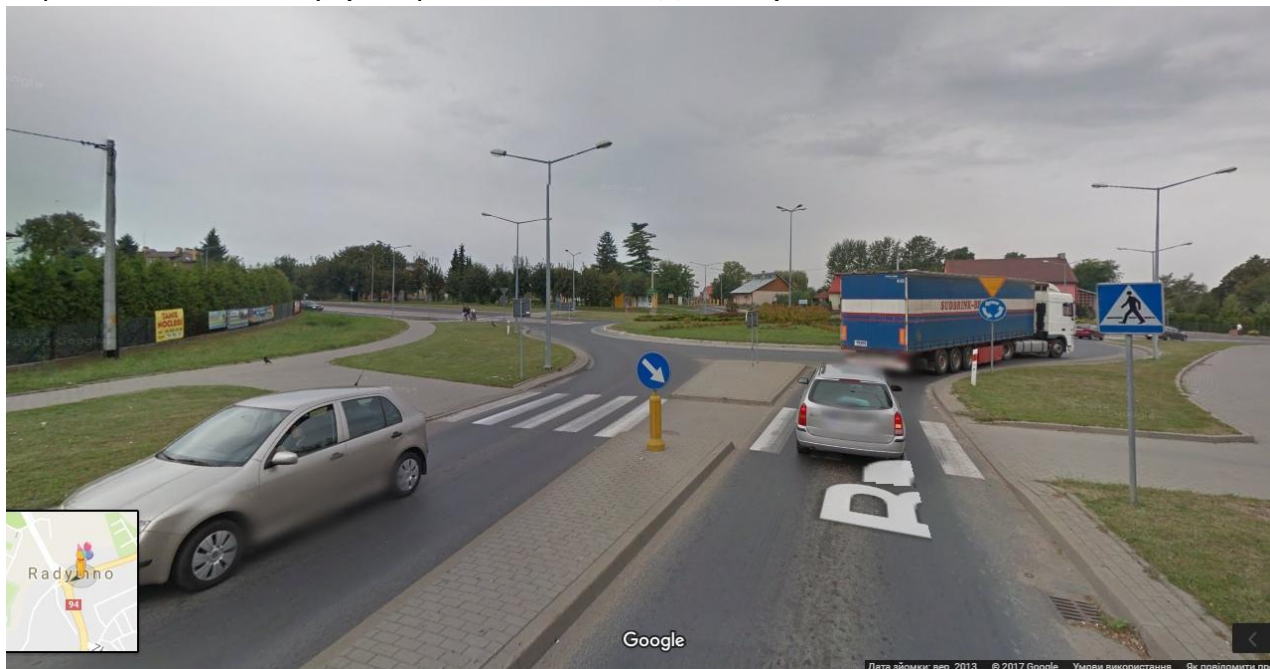
*Зразок компактного і безпечного кільцевого перехрестя на автодорозі національного значення у Польщі, містечко Радимно (10 км від України)*

Єдине наявне у місті кільцеве перехрестя на вулиці Київська не відповідає нормам безпеки. Рекомендуємо спільно зі службою автомобільних доріг запланувати реконструкцію цього перехрестя, яка би привела його у відповідність до нових стандартів ГБН В.2.3-37641918-555:2016 "Транспортні розв'язки в одному рівні". Рекомендованим є зменшення радіусу та ширини проїжджої частини в межах кільця, зміна направляючих острівців, облаштування через них пішохідних переходів, облаштування "фартуху безпеки" навколо клумби, переміщення і заміна опор електроосвітлення. Реконструкція цього вузла і суттєве зменшення його площі дозволить досягнути позитивних результатів з точки зору: безпеки (збільшення оглядовості, зменшення швидкості, підвищення безпеки пішоходів, зменшення ймовірності і наслідків наїзду на перешкоду); економічної доцільності (значно менші площі для асфальтування у майбутньому, податкові надходження та робочі місця від комерційного використання придорожньої території); іміджеві (місто буде мати кращу репутацію, в центрі клумби замість рекламної конструкції можливо облаштування монументу з назвою міста); містобудівні (площу навколо цього перехрестя можна використати для планового розвитку, наприклад розміщення нових кафе, автозаправних комплексів, інших закладів надання послуг або закладів торгівлі). Ініціатором та замовником проекту реконструкції може бути міська рада Вознесенська, а фінансування може бути здійснено з обласного або державного бюджету (за прикладом міста Долина).

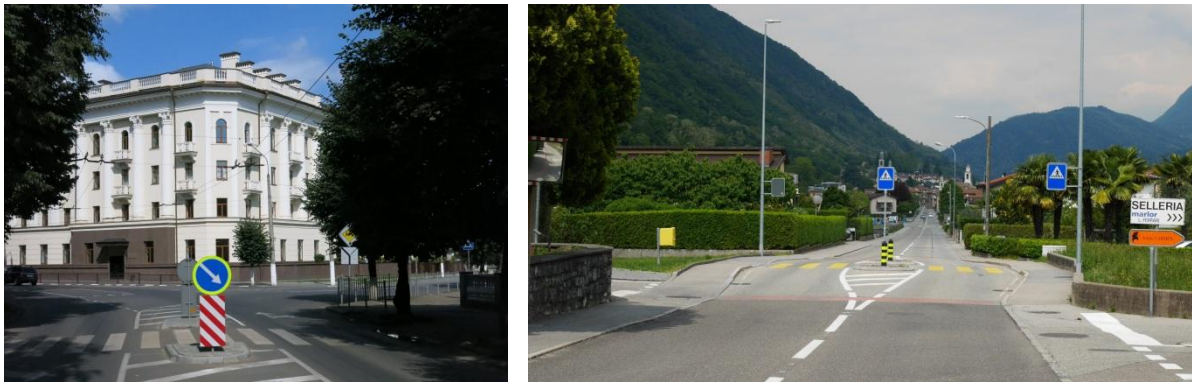
*Приклади острівців безпеки в Україні та Швейцарії*

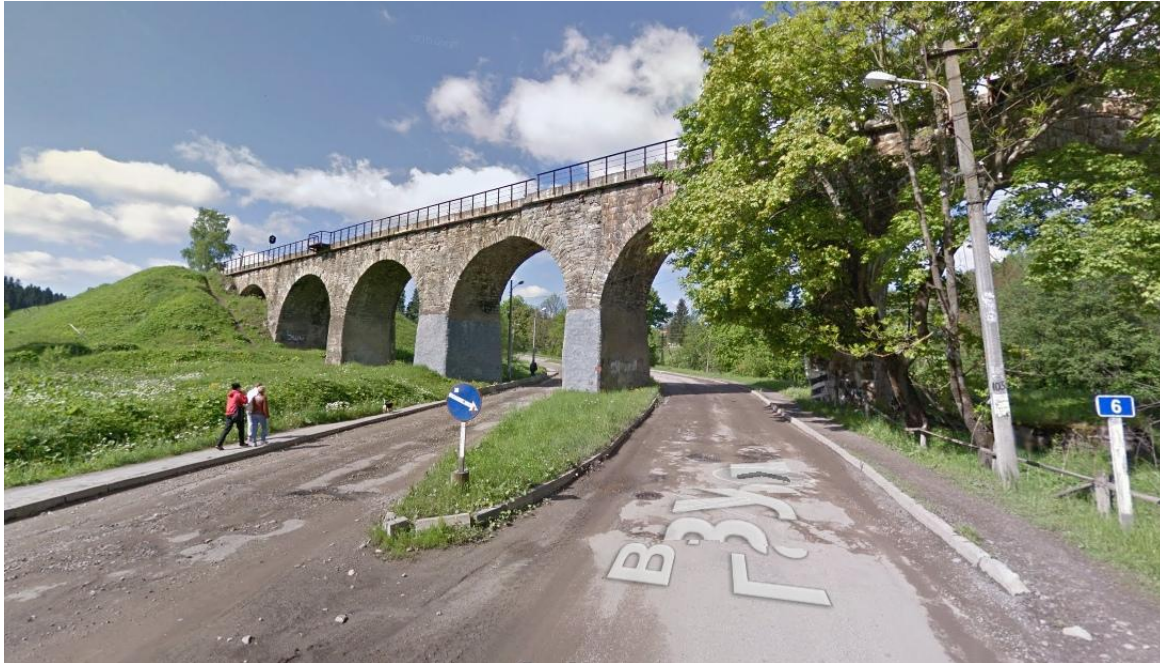
*Зразок направляючого острівця навколо опори залізничного шляхопроводу в селищі Ворохта на автодорозі Р-24*

На вулиці Михайлівська рекомендується спорудження направляючого острівця (з двох сторін) в бордюрі, що зменшить ймовірність зіткнень з опорою шляхопроводу, впорядкує рух, зменшить швидкість руху, зменшить ймовірність зупинки та небезпечних маневрів під шляхопроводом (обгін велосипедста чи мопедиста). На новоствореній клумбі в обов'язковому порядку слід встановити дорожні знаки згідно з ДСТУ, та рекомендується облаштувати озеленення.
